proyecto nomen 2022

"CUADRO DE SITUACIÓN"

"Cuadro de situación" nace de una propuesta de la Fundación ArtHaus, para elaborar una pieza con paneles de chapa perforada a gran escala a partir de una fotografía capturada por Mariano Molina.

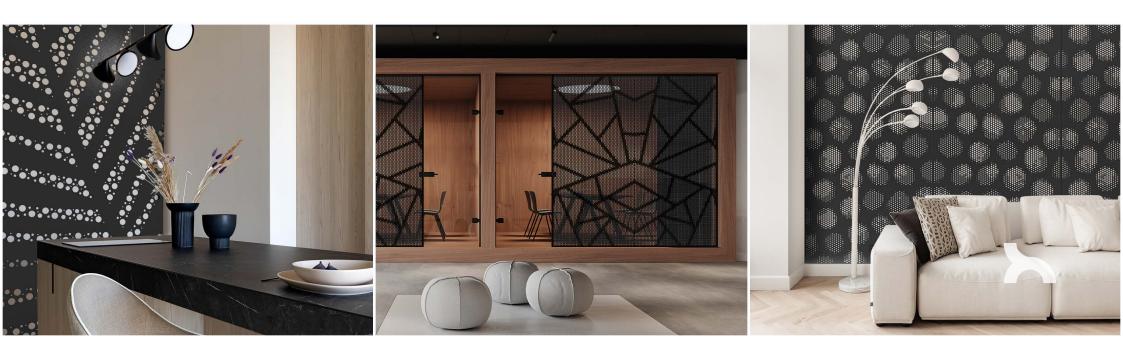
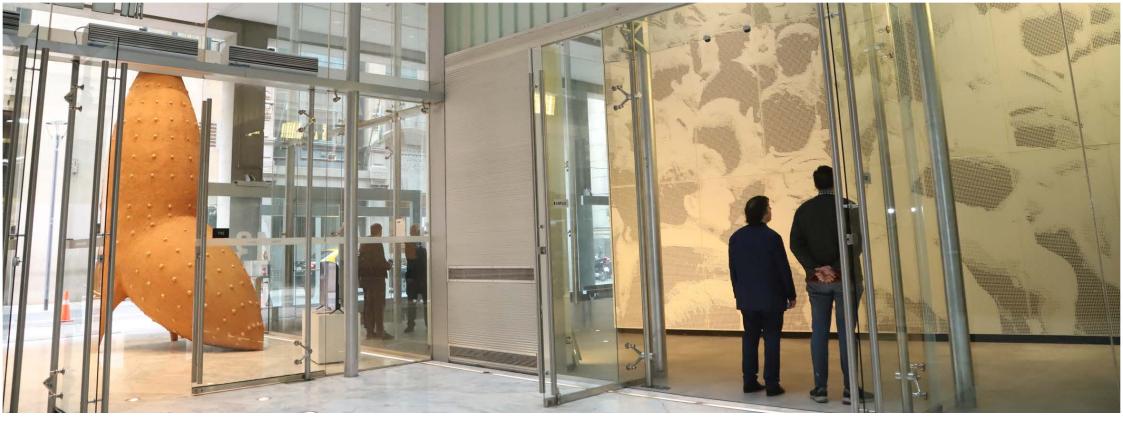
Imágenes a modo ilustrativo. Chapa decorativa Areca 2 (1), Vitro (2), Ponto (3)

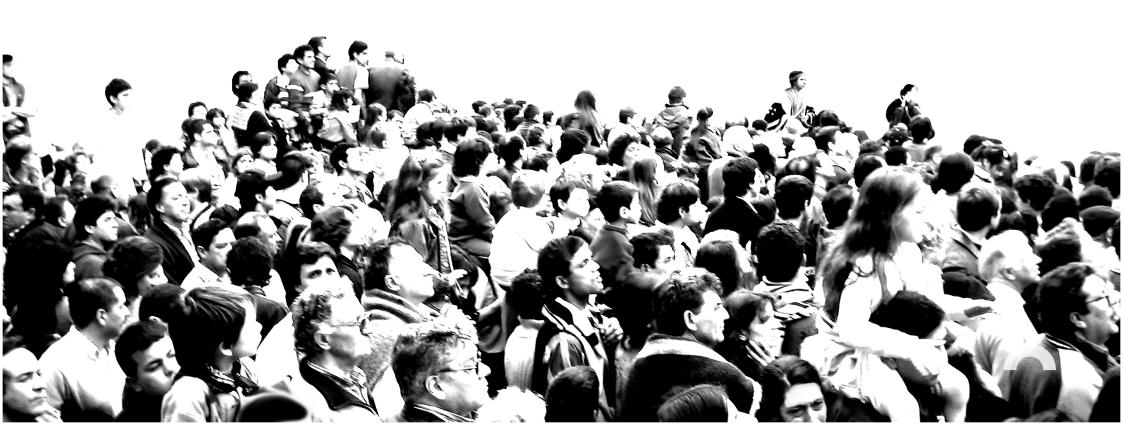
IMAGEN ORIGINAL

"Al regresar a la Argentina, presencié a diario las manifestaciones de fines de diciembre en Plaza de Mayo, debido a que en ese momento trabajaba en un edificio justo frente a la plaza.

Estas imágenes las comencé a utilizar como punto de partida, pero nunca pretendiendo ilustrar los eventos de cada escena. Mi intención ha sido siempre descontextualizarlas, eliminando su entorno e intentando lograr un resultado atemporal, ambiguo y de múltiples interpretaciones." explica el artista.

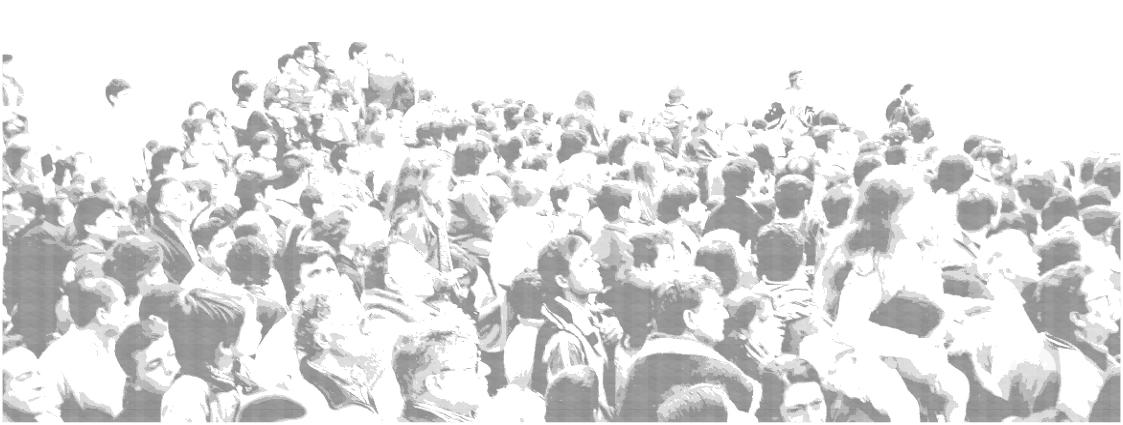
IMAGEN PERFORADA

Recreamos la imagen capturada por Mariano Molina utilizando perforaciones redondas de entre 3 y 12 mm de diámetro.

Luego de un proceso de prueba y error, se define cuál es la mejor opción que se adapta tanto a la definición de la imagen como al presupesto del comprador. Este es un proceso que se lleva a cabo en conjunto tanto entre diseñadores, arquitectos e ingenieros, como con el cliente.

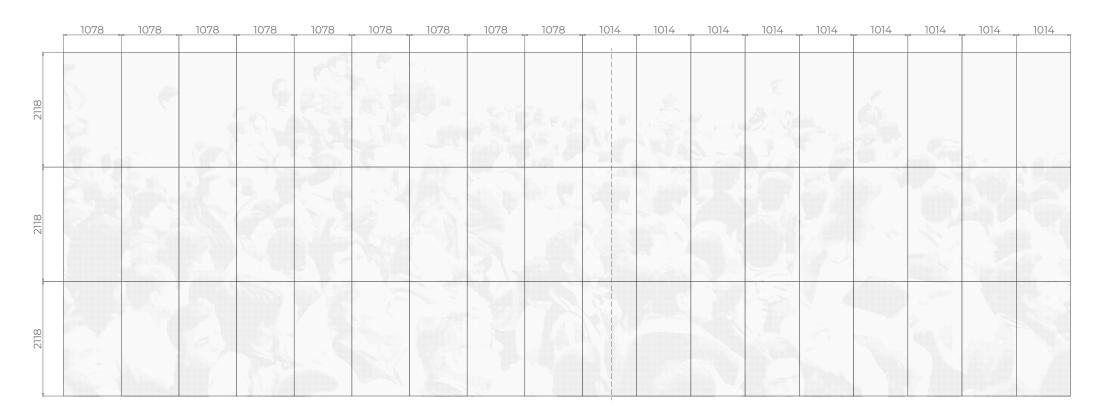
MODULACIÓN

Ajustamos la **modulación** de la manera que mejor se adapte a la perforación, optimizando al máximo la materia prima, y logrando que el conjunto se vea lo más uniforme posible. En este caso se utilizaron también paneles esquineros en forma de L para homogeneizar la unión entre los dos laterales.

Los paneles fueron **fijados** a una estructura de hierro con piezas especiales para ocultar tornillos, y mantener así la continuidad y estética de la obra.

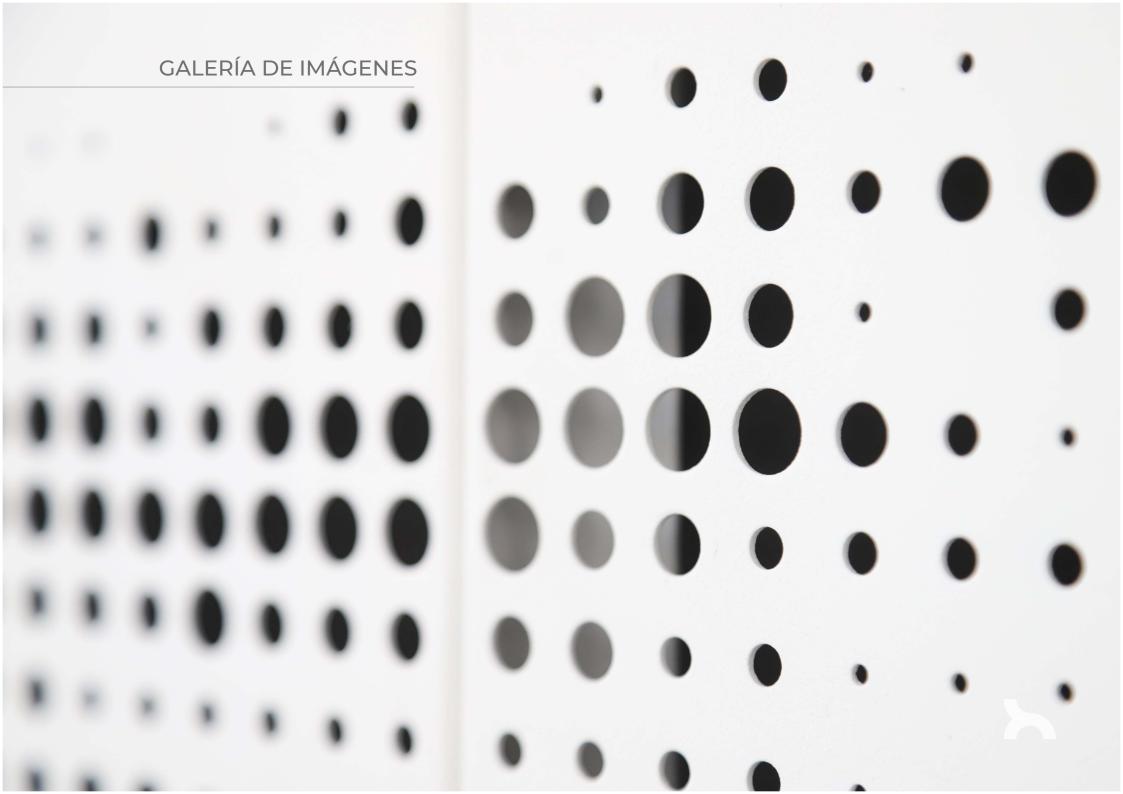
PERFORACIÓN

Tipo de peforación: Redonda

Medida de perforación: 3, 6, 9, 12 mm

^{*} Perforación 1:1 a la derecha.
